塗膜剥離の原因調査

Investigation of the cause of paint peeling

Osumi Corporation . Namie Suzuki

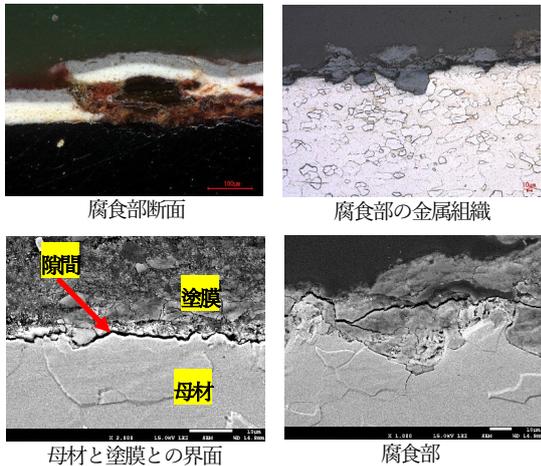
図3 断面観察図(上段:DMS 観察、下段:SEM 像)

腐食層近傍の断面観察では、母材界面で約1 μm の隙間が全域で観察され、その内部では腐食生成物の堆積および母材内部への腐食進行形態が僅かに観察された。なお、塗装は3層構成(下層 約40 μm 、中層 約25 μm 、上層 約16 μm)と判定された。

腐食部位外周の塗膜厚形態は、断面観察からも腐食生成物が体積膨張し塗膜を押し上げて剥離に至る形態を示していた。なお、母材界面での介在物類は確認されない。これらの断面形態から、母材界面での腐食生成物による隙間の存在により、母材との密着が得られていないこと

が確認された。塗膜剥がれは、微小隙間の腐食生成物が経時変化により、さらに生成され体積膨張したことで塗膜を押し上げ塗膜剥離に至ったと考えられた。

以上の調査結果より、分析機器外壁パネル塗装が剥離した要因は、周辺環境で使用されていた塩酸からの塩化物イオンが塗装内部に侵入し、塗膜と母材との隙間で滞留したことで、腐食生成物が堆積し、体積膨張から塗膜を押し上げて剥離させたものと判定された。これらの対策として、例えば塗装の下地処理工程の酸・有機溶剤洗浄の徹底およびショットブラスト工程の追加により、界面での隙間解消とアンカー効果による塗膜の密着性の向上が期待される。

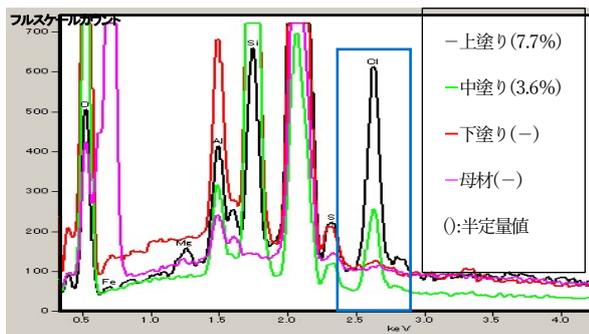
図5 塗装の SEM-EDS 結果

腐食生成物の SEM-EDS による定性分析結果では、主に鉄(Fe)、酸素(O)、炭素(C)が検出され、塩素(Cl)、硫黄(S)が検出された。周辺環境調査でも塩酸や硫酸を使用していた背景があることから、塩素が腐食要因のひとつであると判定される。一方、塗装3層と母材の SEM-EDS 結果より、上塗り、中塗り、下塗りの順に塩素量が減少

傾向であったことから、塗装内部へと塩化物イオンが侵入したと予想された(図4 参照)。
