プラスチック製容器蓋の破損原因調査

Investigation of the cause of damage to the lid of a plastic container

Osumi Corporation . Namie Suzuki

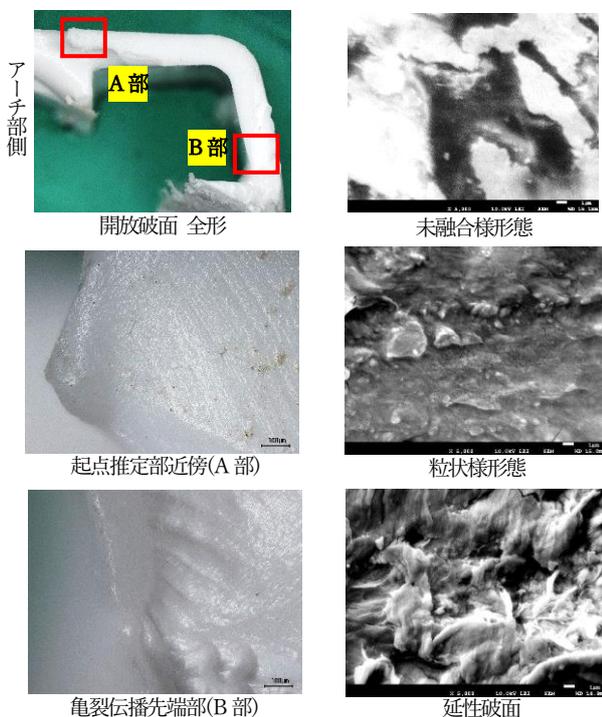
図4 破面観察図(左側:DMS 観察、右側:SEM 像)

亀裂部開放後のマクロ観察では、一部で凹凸面が観察されたが、ほぼ全域で平坦様の破面形態で観察された。

SEM 詳細観察においては、起点推定では、半ミラー面形態が観察され、この形態は躯体コーナー部の外表層面で多く観察されたことで樹脂の未融合状態部位と判定された。また、これらは樹脂の凝固欠陥の一つであると結論付けられる。この形態は、破面中央部近傍でも確認され、一部ではポロシティ化もしくは樹脂の欠損脱落様の形態が観察された。

一方、コーナー部外表層面側では、外側に応力負荷された延性破面が観察されたことから、この部位が亀裂の最終破断部と推定した。なお、亀裂伝播先端部(図4:B部)では、延性破面は観察されなかった(図4参照)。

以上の調査結果より、亀裂発生原因は、破面観察より半ミラー面様形態や粒状様形態が観察されたことから、樹脂の未融合部位が亀裂起点と推定された。これらの起点部位に使用時の応力が負荷されたことにより、最も応力集中を受けやすいアーチ型中央近傍から亀裂が伝播したと考えられる。また、樹脂の劣化現象も亀裂進展した要因とひとつとして挙げられる。

樹脂未融合の主要因には、射出成型での湯温低下、樹脂量不足、押し湯不良、金型温度調整不良などが挙げられ、これらを検証する必要がある。

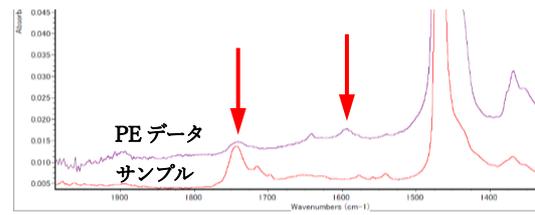
図5 IR スペクトル図

FT-IR 調査結果では、ライブラリとの照合結果からポリエチレンと判定された。また、1720cm⁻¹ 付近の C=O 伸縮のピーク強度の増加および 1640cm⁻¹ 付近の C=C 結合の減少が見られ、樹脂は劣化していると判定された。また、劣化は、紫外線による光、酸化が主な要因と考えられ、以下に記す一般的な機構と考えられる。
