# ステンレス製品の折損原因調査

## Breakage of the cause of stainless-steel product

Osumi Corporation . Takashi Ueta

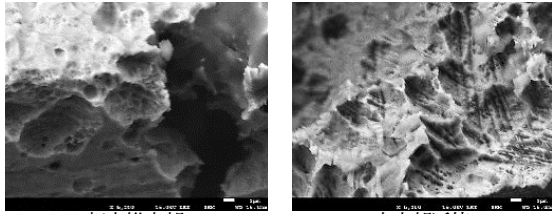
図4 破面SEM観察像全体

起点推定部の破面詳細観察では、腐食ピット様の孔食が観察され、破面中央部近傍及び最終破断推定部においては、引張応力の負荷により延性破壊されたディンプル紋様の破面形態が観察された(図4参照)。

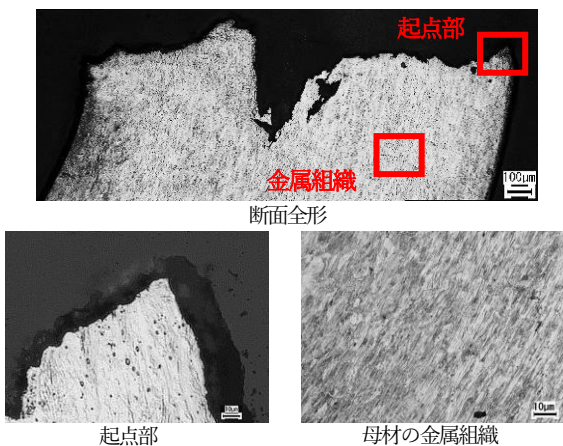
図5 破面観察図

起点側の観察では、腐食による粒欠落様の形態が観察される他、引張応力を受け延性様の形態が観察された。これらの形態は表層全域で観察されるが、特に起点側近傍では腐食痕が多く観察された。破面中央近傍の段差部では、幅約360 $\mu$ m(直径の約1/5)、内部深さ約360 $\mu$ mとなる亀裂様溝状形態で観察された。この溝状に至る要因としては、溝壁面の結晶粒の延伸等が見られないことから、介在物の中心偏析折帯が起因し折損応力の負荷が最終破断部と偏析帯を経由し内部割れに至ったものと考えられる。なお介在物は断面全域に点在して観察される。母材の金属組織は、焼き戻しマルテンサイト組織と判定される(図5参照)。

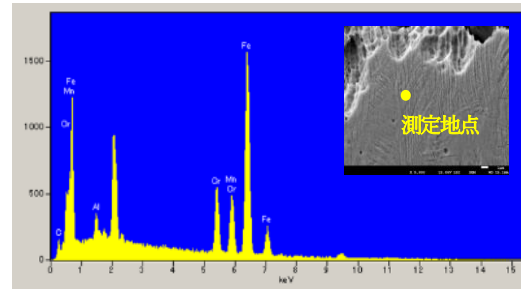
図6 母材のSEM-EDS分析結果

母材の SEM-EDS による定性分析結果では、主に鉄(Fe)、マンガン(Mn)、クロム(Cr)、炭素(C)、アルミニウム(Al)が検出され、一般的に SUS 鋼に含まれる Ni(ニッケル)は検出されない(図6参照)。

なお、使用母材は、マルテンサイト系のSUSと思われるが、耐腐食性の高い、高クロムのオーステナイト系(例えばSUS316)の使用が望まれる。
