亜鉛ダイカストの破断解析調査

Fracture analysis of zinc die casting

Osumi Corporation . Namie Suzuki

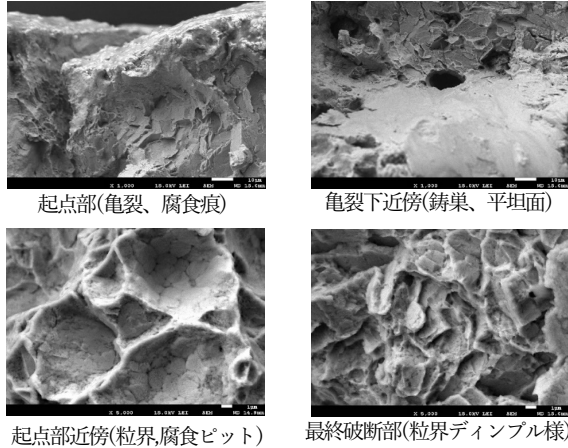
図4 破面SEM詳細観察像

左側折損部の破面観察結果では、破断は上面表層亀裂部より中央部方向へ段差様に破壊が伝播した形態で観察された。SEM 詳細観察では、亀裂部近傍は腐食痕や腐食を伴う粒界破面形態で観察された。これら近傍には、約 10 μm 前後の鑄巣が見られ、段階的に圧壊され平坦様となり破壊が伝播する形態で観察された。中央部から最終破断部ではやや右側方面へ応力負荷された粒界ディンプル

ル形態で観察された。

一方、右側折損部では、破面追側へ向かう粒界ディンプルが観察されたことから、各折損部は異なる方向へ応力が負荷されて破壊に至ったと判断される。

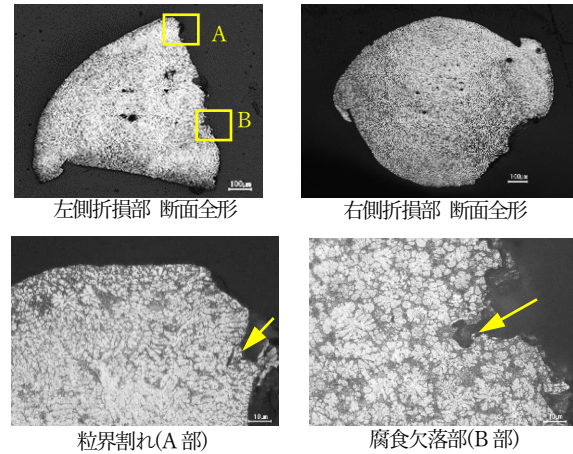
図5 断面観察図

断面観察では、左右折損側共に、破面中心部から上面側に約 $1\mu\text{m}\sim 20\mu\text{m}$ 程度の鑄巣や介在物の点在が多く観察された。鑄巣は PL 近傍で多く見られたことから、湯量不足および凝固温度差異により、鑄巣溜まりに至ったと考えられる。

左側折損部においては、破面側に内部亀裂した粒界破壊が観察されたことで脆性破壊であると推定される。

右側折損部においては、上下側部で僅かに内部進展した亀裂が観察された他、右下近傍に腐食痕、粒界割れ、欠落が観察されたことから、この部位から破損したと考えられる。

金属組織においては、肉厚内部方向に伴い、僅かにチル層、デンドライト、半凝固組織状に観察され、内外での凝固時の温度差による影響と考えられる。

湯じわや鑄巣の要因は、ダイカストの不良要因であり、湯不足や凝固温度差などが要因として挙げられることから、湯量および注入速度に加え、金型の適正温度、ガス抜き位置等の検討が示唆される。

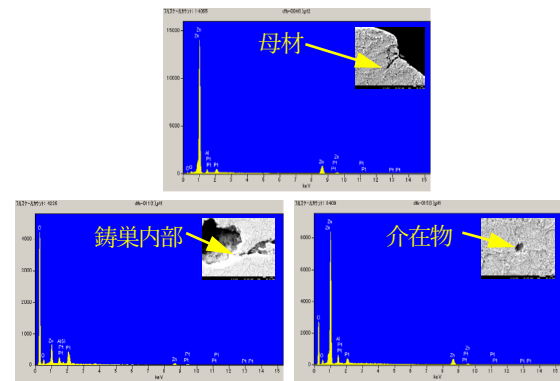
図6 各種 EDS 結果(→:測定箇所)

母材の SEM-EDS による定性分析結果では、主に亜鉛 (Zn)、アルミニウム (Al) が検出された。銅 (Cu) は検出されないことから本材料は ZDC2 (JIS H5301) に相当するものと推定される。

鑄巣内部および介在物は主に炭素 (C) が多く検出された。これは素材の炭化生成物と思われるが、離型剤由来の可能性も考えられる。

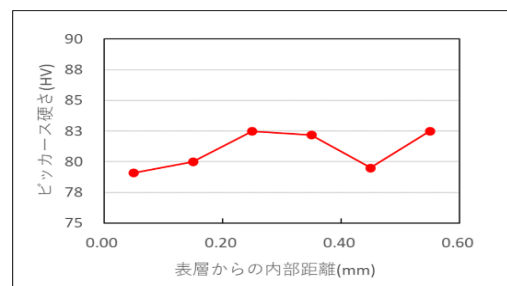
図6 ビッカース硬さ測定結果

硬さ測定結果では、平均硬さ約 81HV となり、表層および内部差異は見られない。参考として、JIS 規格では 82HB となる。

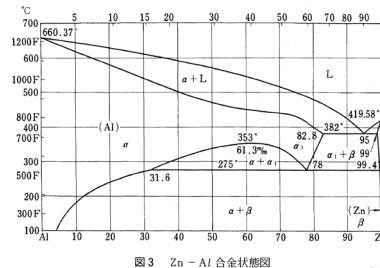
Zn-Al 二元合金状態図
 (参照文献4) 引用

Znの融点は419°Cであり、凝固温度は382°Cであるため、この温度から凝固し始める(初晶点)。初晶(α-Zn)デンドライトが成長し、Zn-Al共晶が現われ、最終的にはα-Znデンドライト結晶の間にZn-Al共晶のある金属組織となる。このとき、デンドライトが成長し続ければ完全な固体となるが、湯の到達不良等により凝固収縮に差異が発生することで鑄巣の発生に至る。

そのため、鑄巣を減らし、強度を向上させるためには湯量や温度(金型、溶融)、射出速度などが重要となる。
